住吉大社のある暮らし sumiyosan vol.25

南手水舎解体修理工事を終えて

株式会社 瀧川寺社建築 代表取締役 瀧川 伸

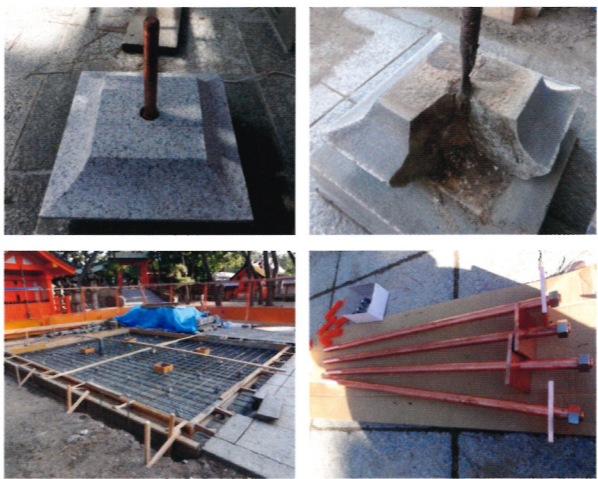
南手水舎の四本の柱は、四角形の礎石に石製礎盤を重ねて立てられています。その内三ヶ所で礎盤が割れ、非常に危険な状態でした。これは昭和34年移築時、地震による引き抜きに抵抗するために入れられた鉄製アンカーボルトが腐食・膨張したものと判明しました。

今回の修理に於いては基礎の鉄筋を細かくダブルに配筋したマットスラブ（いわゆるベタ基礎）に銅製アンカー（特別注文品）を入れて、経年による腐食・膨張防止とし、また地震時の動きに対する追従性を考慮して、柱にあえて緊結せずに設置しました。小屋組では補強材を増やす事により、軒廻り化粧材を吊り上げる位置を増やして加重負担を分散しております。
