住吉大社のある暮らし sumiyosan vol.25

南手水舎解体修理工事を終えて

株式会社 瀧川寺社建築 代表取締役 瀧川 伸

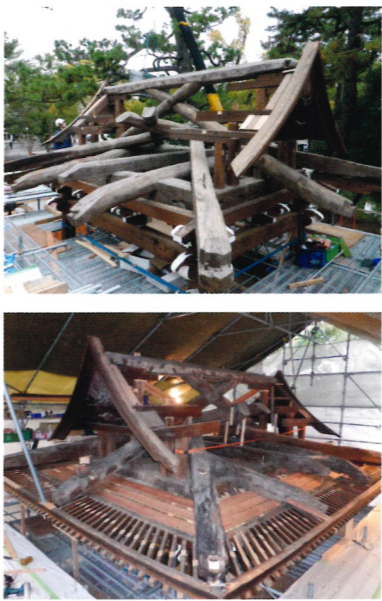
この手水舎もこの手法で、垂木は禅宗用形式の二軒、扇垂木で、化粧隅木・化粧垂木は桁位置で止まっており、小屋組から伸びる梁と枯木に吊り込まれる形式で、今回それらがごとく外れたために、軒廻り、特に化粧垂木に破損が多く見られたものと思われまます。
