特集・だだ押しの鬼が直した本堂

長谷寺本堂屋根の修復、無事終わる

だだ押しの鬼が直した本堂

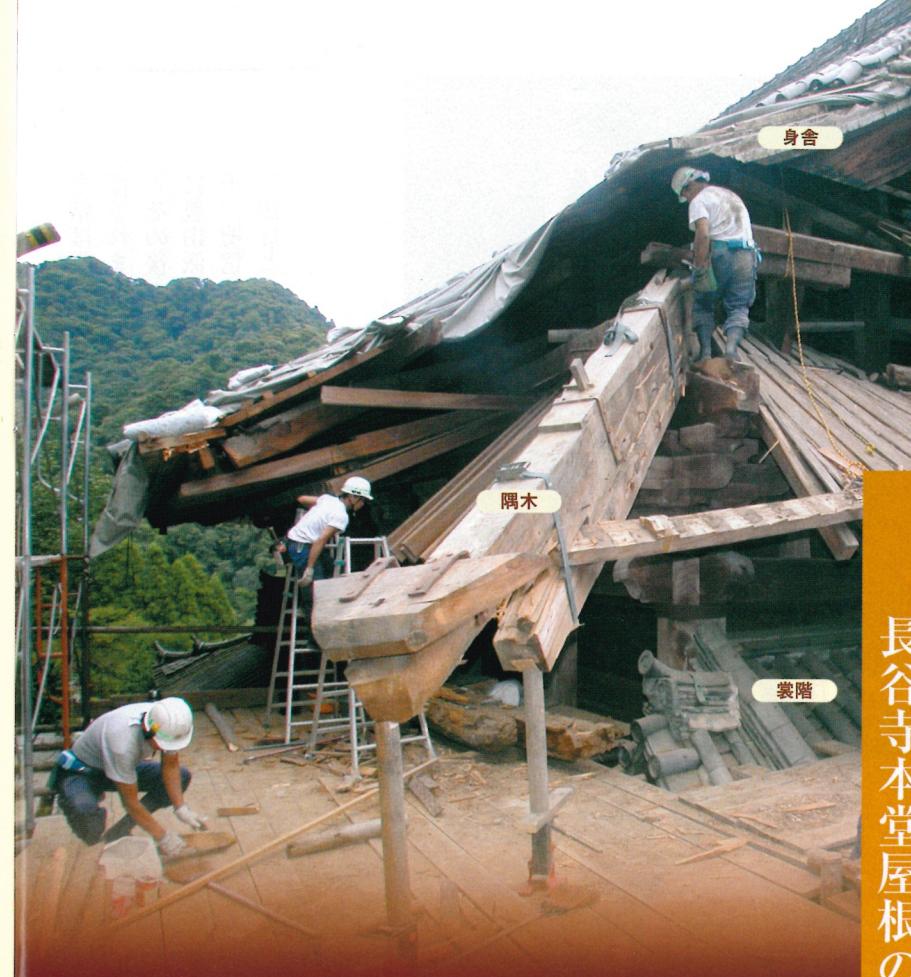
第一声は「えらいこっちゃ」でした。すでにうす闇が迫る中、まるで巨大な鳥の翼のような椎の黒々とした大枝が、屋根の西北部を直撃していました。五年前の、室生寺

本堂（観音堂）裏山の椎の大木が倒れ、屋根の一部を直撃し、その骨組があらわになるほどの大きな被害をもたらしたのです。

——屋根には隅木という長さ九メートル
にもなる大きな部材があります。
建物の隅を支える背骨と考えたら
よいかも知れません。倒木によつ
て本堂屋根の隅木の一部が激しく
折れ、あばら骨にあたる長さ十メートル
の桔木が六本も折れていることが
わかりました。隅木に関しては、
一ヶ月にわたり本山と県と瀧川寺
社建築との間で、損壊したものを
補修して使用することも検討され
ましたが、強度の問題で、決局新

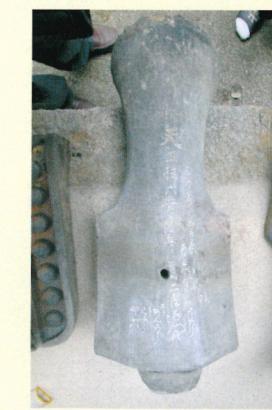
代の部材が出て
きたのは驚
きでした。こ
れは現在、長
谷寺の宗宝蔵
に保管されて
います。

——その作業の際、ふたつの発見がありました。ひとつは、専誉僧正が本山に入られてから間もなくの、天正十六年（一五八八）の銘
のある鳥衾（鬼瓦上にのる瓦）が見つかったのです。今の本堂は慶安三年（一六五〇）の建立と聞いていましたので、それより古い年

天正の銘のある鳥衾

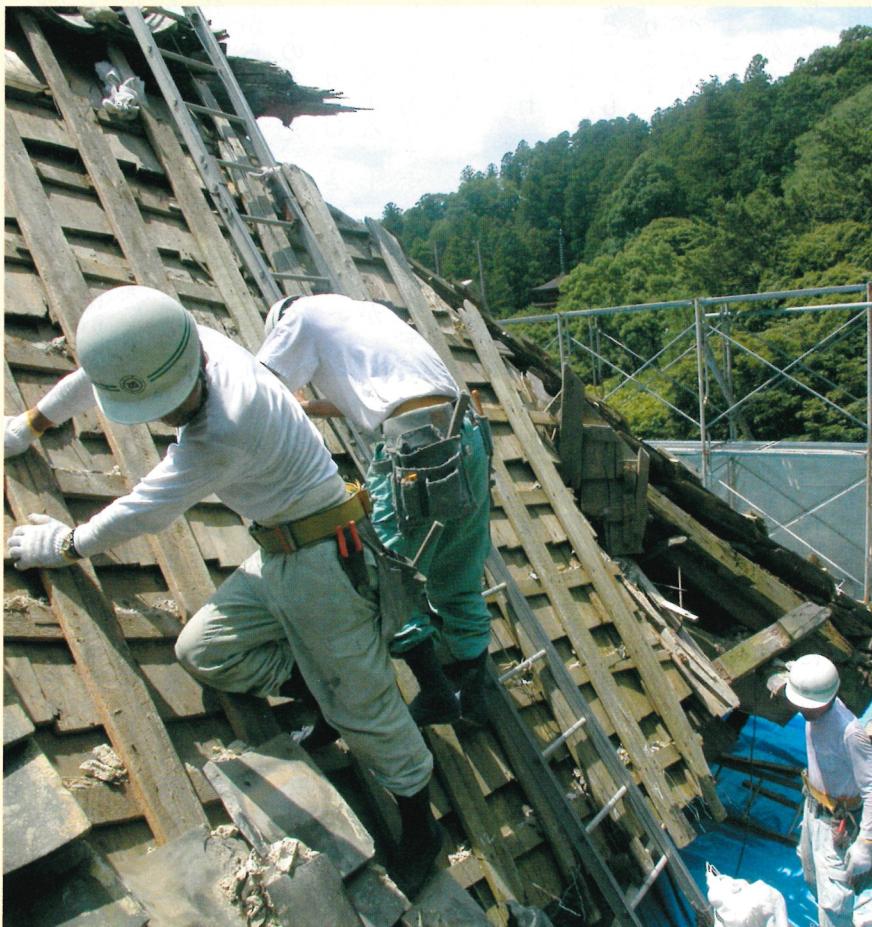
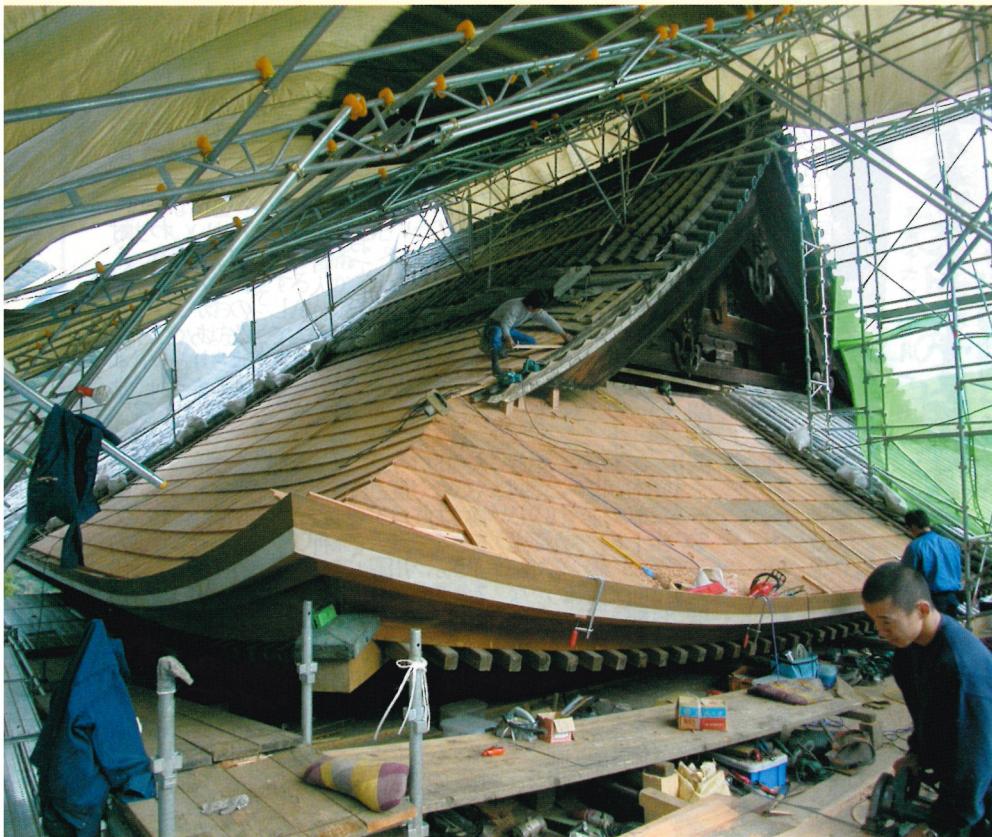
素屋根の下での作業

次に柱や屋根を組んでいる部材を解き、その後、折れていたんだ隅木をロープ等でひきつけ、元の一木の状態にして降ろしました。ちょうど新築と逆の作業になります。解体が終わったら工事用の本足場の組み立てです。

— そうして工場での縫いの作業、足りない部材の補足をして下準備を整え、十月初めから順番に組立て作業をし、十一月に木部の工事が終わりました。ついで十二月に身舎の屋根瓦をすべて葺き、続けて下層部の裳階の瓦を葺き終えました。明けで一月末には足場の撤去をして、復旧工事は完成しました。

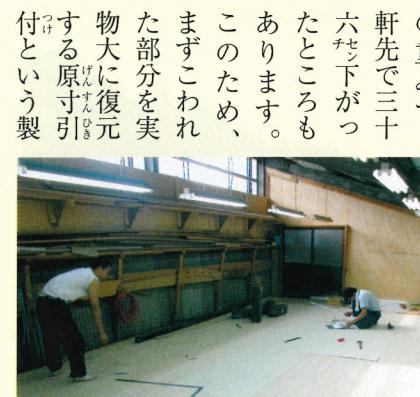
原寸引付の作業

— 実測すると十センチほど下がっている柱があります。柱位置で下がれば、軒先ではなお下がる。軒への重みで、実測すると十センチほど下がっている柱があります。柱位置で下がれば、軒先ではなお下がる。軒への重みで、軒先で三十センチ下がったところもあります。このため、まずこわれた部分を実物大に復元する原寸引付という製

— 図作業をしてから、当初の設計寸法を割り出します。その後、現場での施工の寸法を出し、取り付けの際にも若干の調整をします。
